日本国土開発㈱

## 除染モデル実証事業に関する一部報道について（その 2）

### 除染モデル実証事業南相馬市地区の排水までの流れ

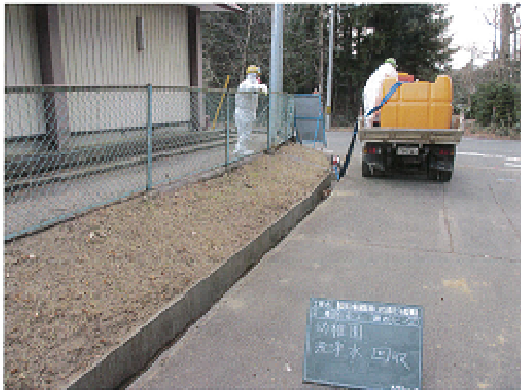
IMG\_0910  
2012/01/06 14:38:31

2012年1月6日幼稚園舎洗浄時

除染水の回収状況-1

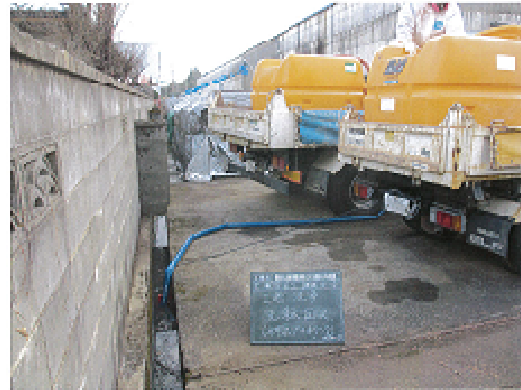
IMG\_1081  
2012/01/12 14:28:03

2012年1月12日工場建物洗浄時

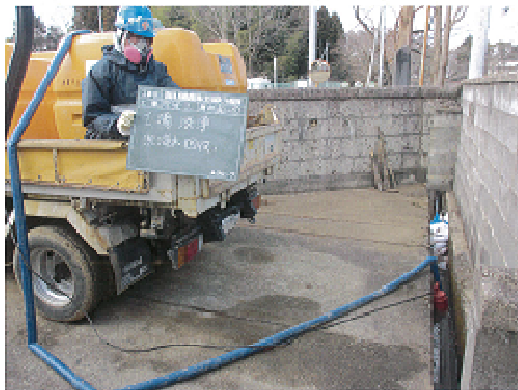
IMG\_1166  
2012/01/15 13:09:57

2012年1月15日工場建物洗浄時

除染水の回収状況-2

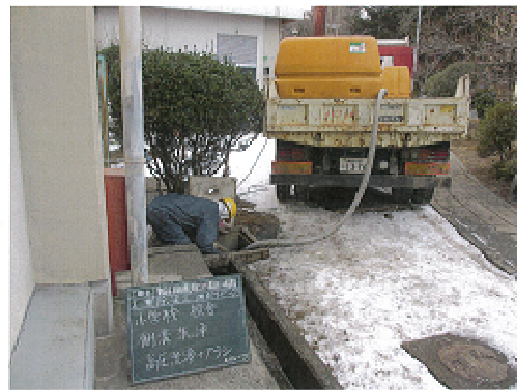
IMG\_1516  
2012/01/27 15:12:53

2012年1月27日小学校側溝洗浄時

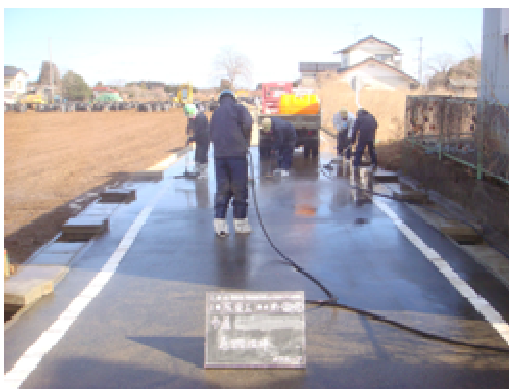
2012年1月23日市道洗浄時

除染水の回収状況-3

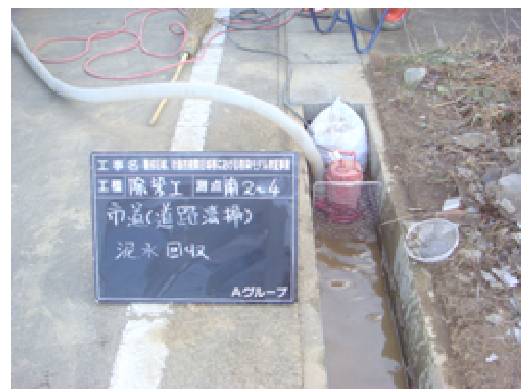
同左回収ポンプ

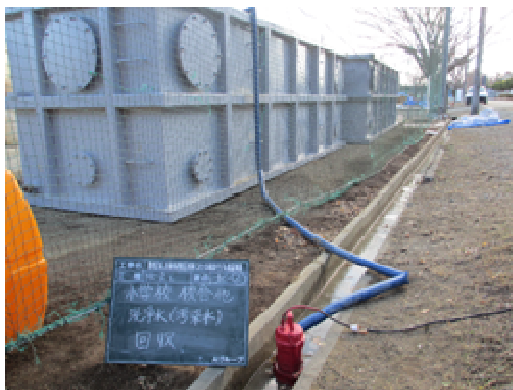
2012年1月7日貯水槽への直接回収

除染水の回収状況-4

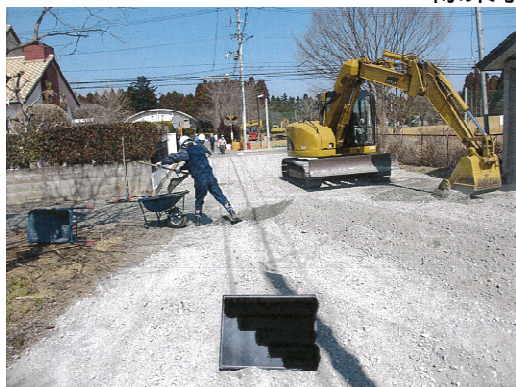
2012年2月市道の覆土施工

市道の表土剥ぎ取り後の覆土施工状況

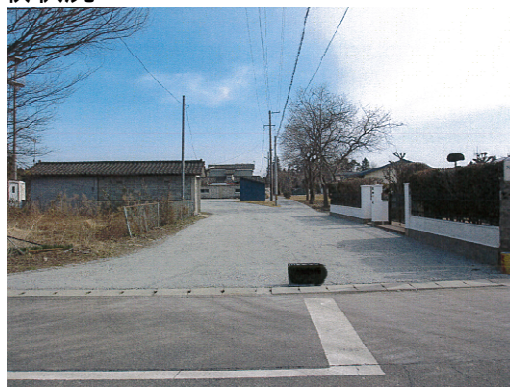
2012年2月市道の覆土施工完了

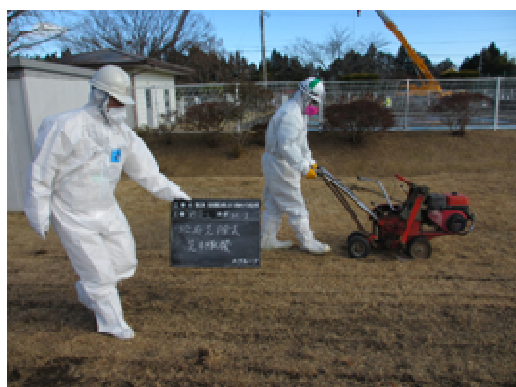
プール周りの芝剥ぎ取り準備

洗浄後の表土剥ぎ取り施工状況

水処理業者には除染水は側溝内に土のうを積み回収を行っていることを説明し、回収状況も確認してもらいました。また、当社の除染計画では、除染の際の水しぶきによる飛散の可能性を考慮し、プール除染後に周辺土壌（周囲10m程度）の剥ぎ取り作業を行うものとしており、その計画通り実施しました。剥ぎ取り作業を終了した状況も水処理業者は確認しています。下流に未処理のまま除染水を放流した事実もなく、また、水しぶきにも配慮するなど計画通りに除染作業を実施しました。
